Info om kundefiberskap (ufullstendig)

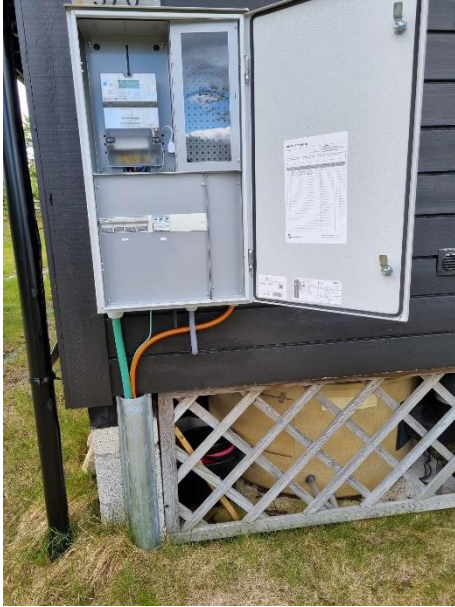
Veggskap med rom for fiberskjøting øverst til høyre. Egeninnsatskabelen skal ende opp i dette rommet.

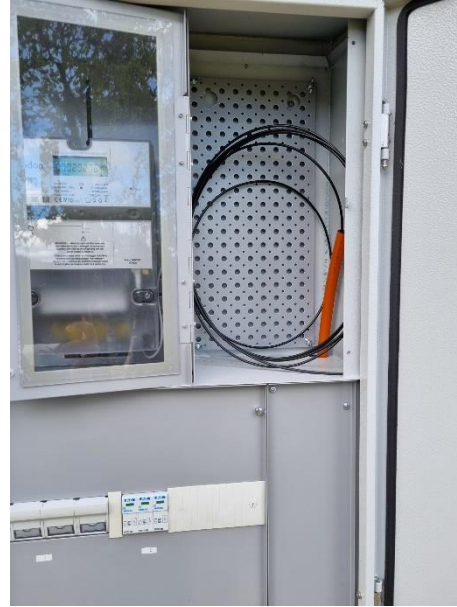
Kabel inn til tytta er klar til å skjøtes med egeninnsatskabel (Ikke lagt ut).

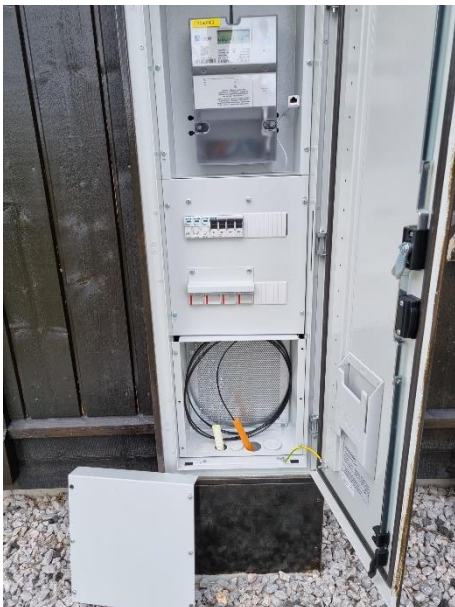
Her kommer røret innenfra hytta ut riktig i skapet. Mangler at egeninnsatsen er utført.

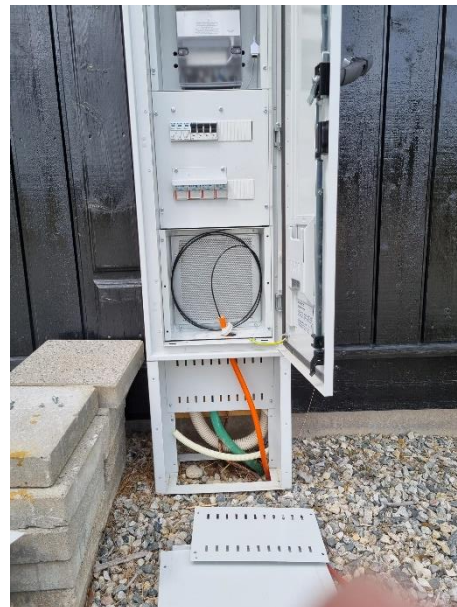
Røret innenfra hytta er avsluttet i sokkelen på skapet. Det er en fordel om egeninnsatskabelen er beskyttet helt inn til rommet der det skal skjøtes, grunnet mus.

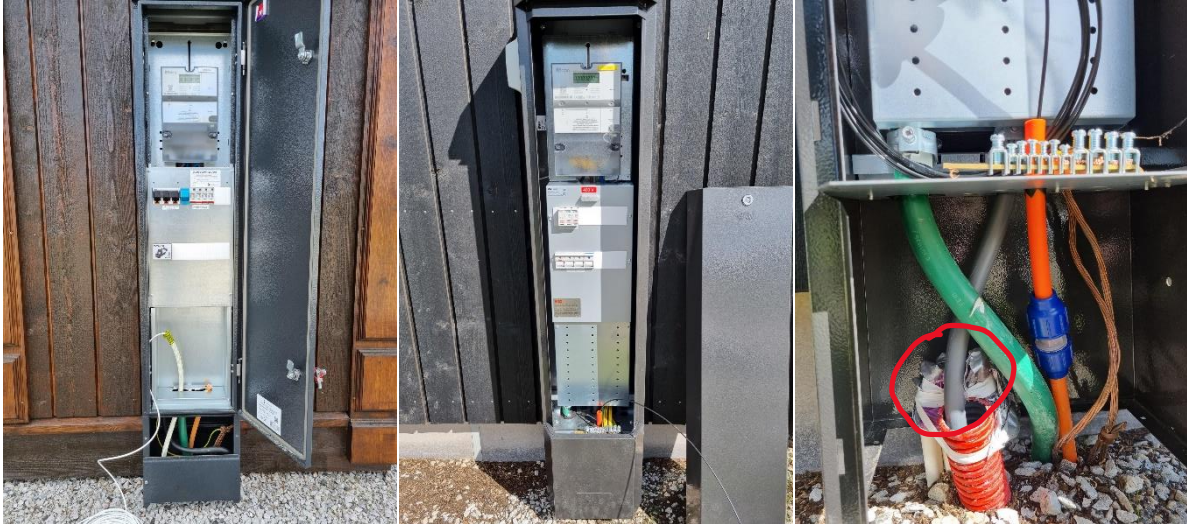
Kunde har utført egeninnsats, og kveilet kablen pent sammen i skapet. Her står det igjen å blåse inn fiber fra gateskapet og skjøte.

Fiber fra gata er blåst inn, men det mangler egeninnsats.

Rør inn til hytta, der egeninnsatskablen skal trekkes ligger teipet bak rødt rør. E-verket har skjøtt oransje fiberrør for at det skal nå inn til riktig rom.

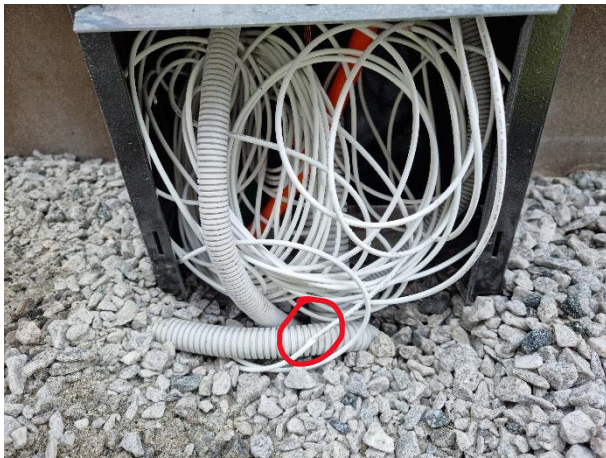
Slik skal det ikke være. Kablen er krøllet sammen i sokkelen på skapet. Det er også en 'knekk' på kablen som kan være et brudd. Kablen skal ende opp i rommet over og kveiles pent sammen.

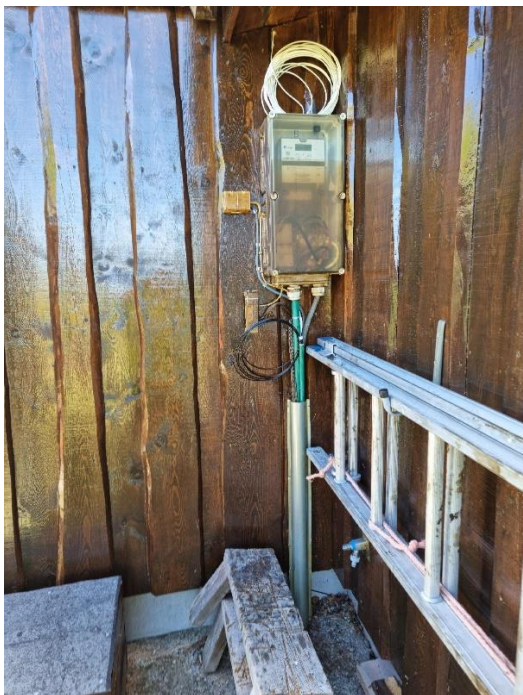
'Gammelt' målerskap der det er fiberrør inn til hytta. I dette tilfelle grønt rør, er også ofte oransje. Fiberen (svart) er blåst igjennom. Kunde har lagt ut fibersnor. Her står det igjen å sette opp koblingsboksen og sveise sammen de to fiberledningene.

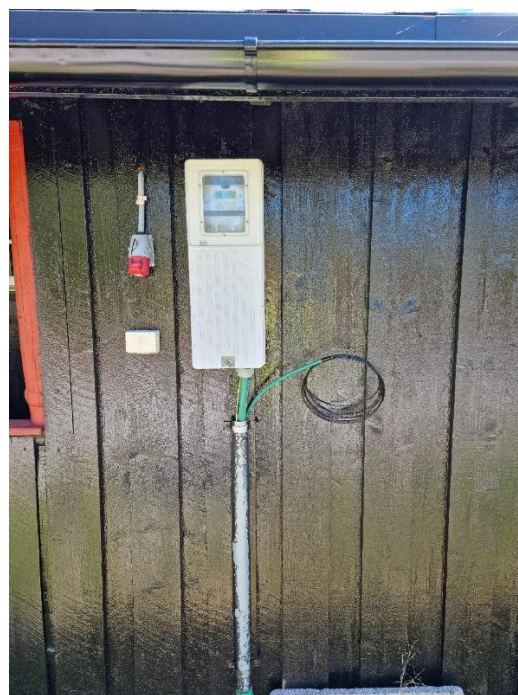
Litt annet type målerskap, fiberen er blåst inn til hytta. Her mangler egeninnsatsen.
